บริษัท สีวะ เทสติ้ง อินสเป็คชั่น แอนด์ คอนซัลติง จำกัด

การประเมินความเหมาะสมในการใช้งาน (Fitness for Service Assessment)

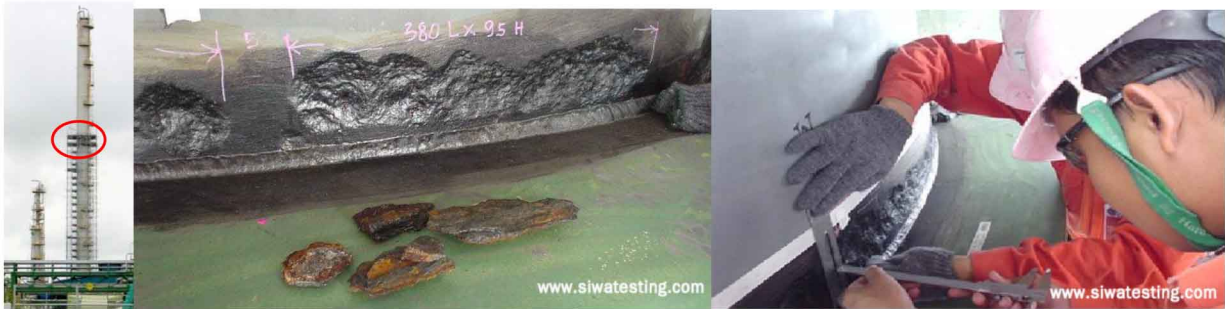
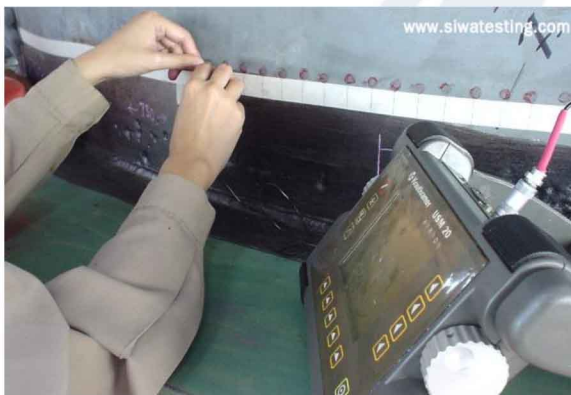
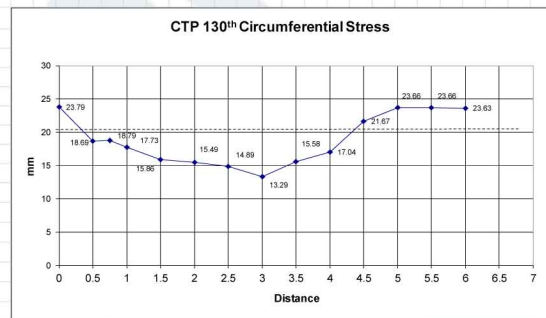
กรณีที่ 1 หอกสันขนาดใหญ่ เกิดการกัดกร่อนภายใต้ฉนวนความร้อน (Corrosion Under Insulation, CUI) การตรวจสอบให้ผลว่าสามารถใช้งานได้อย่างปลอดภัยจนครบวาระ Turn Around ในอีก 3 ปีข้างหน้า ปัจจุบันได้ทำการตัดเปลี่ยนส่วนที่สูญเสียความหนาแล้ว ซึ่งเป็นการซ่อมแบบที่มีแผนงาน

S: longitudinal extent of flaw having thickness less than t_{min} (20.83 mm)
 S: 4.12 in. or 104.62 mm
 $t_{min} = 19.70$ mm, $t_{max} = 13.29$ mm
 Dotted line is $t_{min} = 20.8$ mm

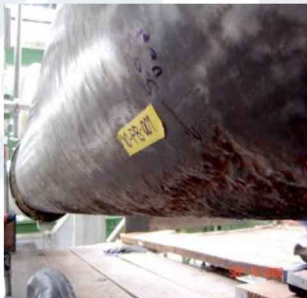
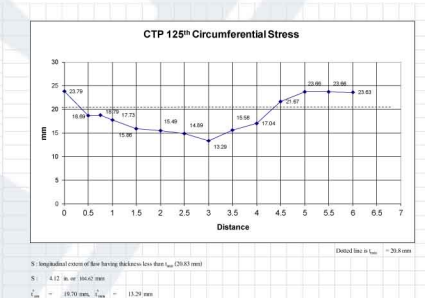
Section 1 Critical Thickness Profile Analysis

กรณีที่ 2 ท่อขนาดเส้นผ่านศูนย์กลางขนาด 16 นิ้ว เกิดการกัดกร่อนใต้ฉนวนความร้อน (Corrosion Under Insulation, CUI) การประเมินความเหมาะสมในการใช้งานให้ผลว่าสามารถใช้งานได้อย่างปลอดภัยจนครบวาระ Turn Around ในอีก 3 ปีข้างหน้า

S: longitudinal extent of flaw having thickness less than t_{min} (20.83 mm)
 S: 4.12 in. or 104.62 mm
 $t_{min} = 19.70$ mm, $t_{max} = 13.29$ mm
 Dotted line is $t_{min} = 20.8$ mm

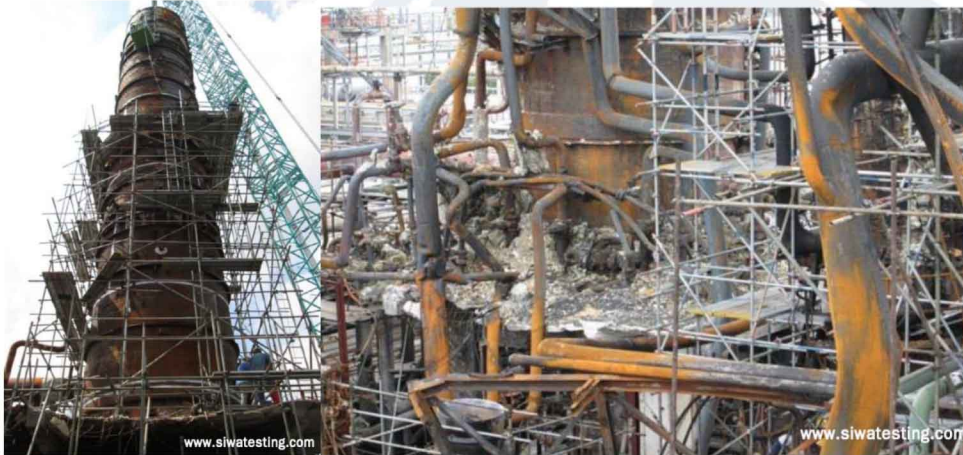
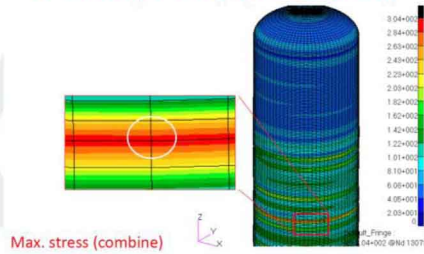
กรณีที่ 3 หอกลับขนาดใหญ่ ที่ถูกความร้อนสูงจากอุบัติเหตุเพลิงไหม้ ซึ่งจำเป็นต้องตรวจสอบสภาพและทำการซ่อมแซมเฉพาะจุด เพื่อให้สามารถนำมาใช้งานได้ก่อน ประมาณ 2 ปี เนื่องจากใช้เวลานานกว่าการสร้างใหม่ ปัจจุบันยังใช้งานอยู่และรอเปลี่ยนใหม่ในปี 2557 ขอบเขตงานที่ได้รับมอบหมาย คือ การประเมินสภาพของหอกลับ ด้วยการทดสอบด้วยเทคนิควิธีต่างๆ เช่น การตรวจพินิจ การวัดขนาด 3 มิติด้วย laser Scanning การพิสูจน์สมบัติของโลหะ เทคนิค Finite Element ฯ จากนั้นนำเสนอการตัดเปลี่ยน ควบคุมการเชื่อมซ่อม ทำการทดสอบโดยไม่ทำลายซ้ำ ร่วมประชุมกับลูกค้า เพื่อนำเสนอวิธีการแก้ไขให้สอดคล้องกับมาตรฐานการก่อสร้าง

Stress component (Hydro test press.)

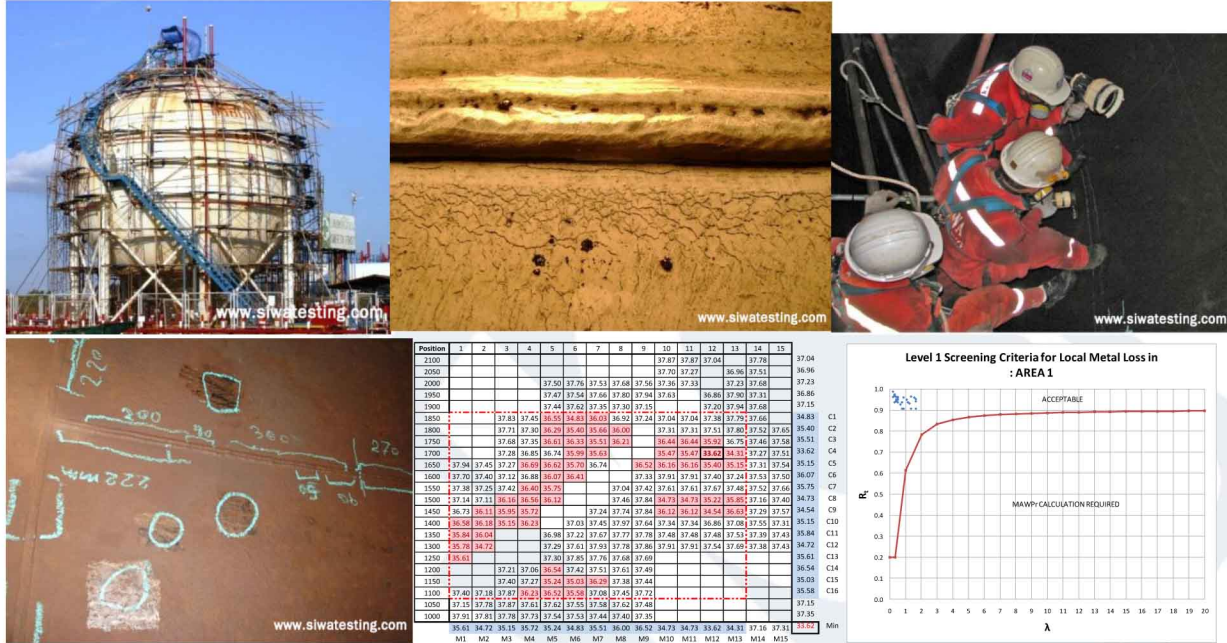
กรณีที่ 4 ถังเก็บก๊าซทรงกลม การเกิดรอยร้าวภายในทั้งที่รอยเชื่อมและเนื้อโลหะงานทั่วไปภายในถังปัจจุบันยังใช้งานอยู่โดยไม่ได้เชื่อมซ่อม (ปี 2556)

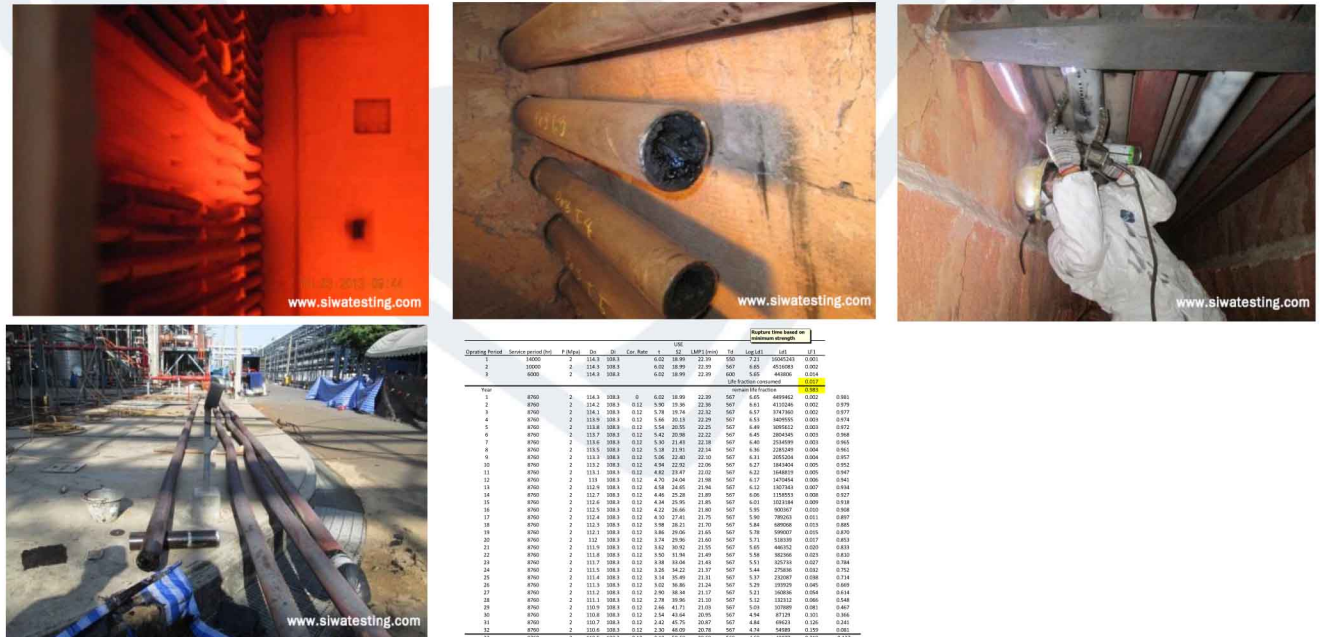
กรณีที่ 5 การตรวจสอบสภาพของท่อใน Fired Heater ที่ได้รับความร้อนสูงในบาง Pass เพื่อกำหนดขอบเขตการซ่อม ตัดเปลี่ยน และคำนวณอายุการใช้งานที่เหลือของท่อส่วนที่ไม่ตัดเปลี่ยน ให้ข้อมูลด้านความดันและอุณหภูมิที่จะให้อายุใช้งานเหมาะสมกับสภาพแวดล้อมในกระบวนการผลิต

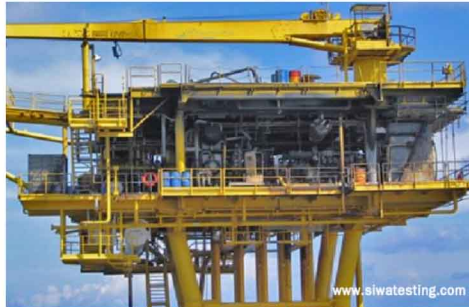
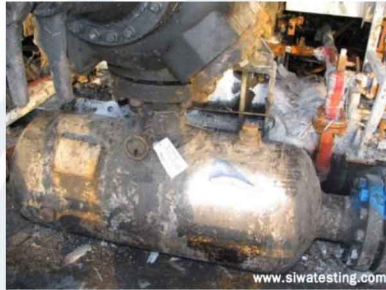
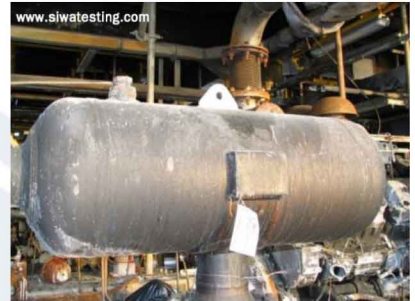
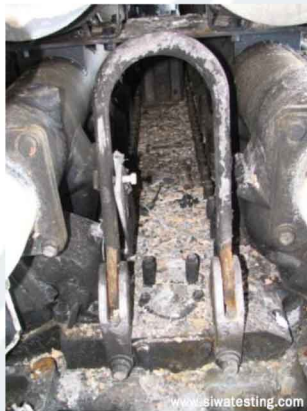
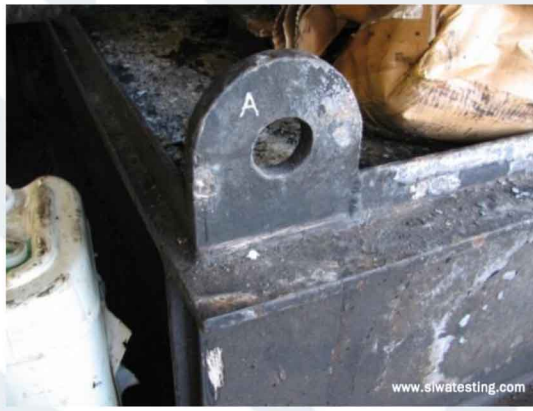
กรณีที่ 6 การตรวจสอบสภาพของอุปกรณ์การผลิตปิโตรเลียมในอ่าวไทย ซึ่งได้รับความร้อนสูง เพื่อนำบางส่วนกลับมาใช้งานและเพื่อความปลอดภัยในการยกหรือถอนตัวอย่างถึงขนาดเล็กที่ถูกความร้อนสูงนำกลับมาใช้งานได้ สภาพของ Lifting Lug ที่ได้รับความร้อนและต้องตรวจสอบสภาพยกเคลื่อนย้าย อย่างความปลอดภัย

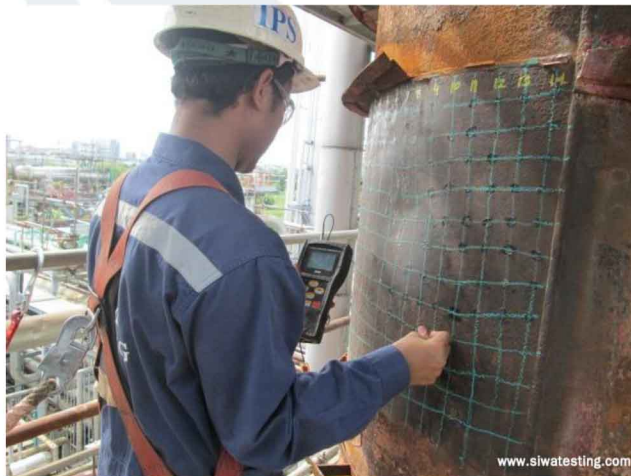
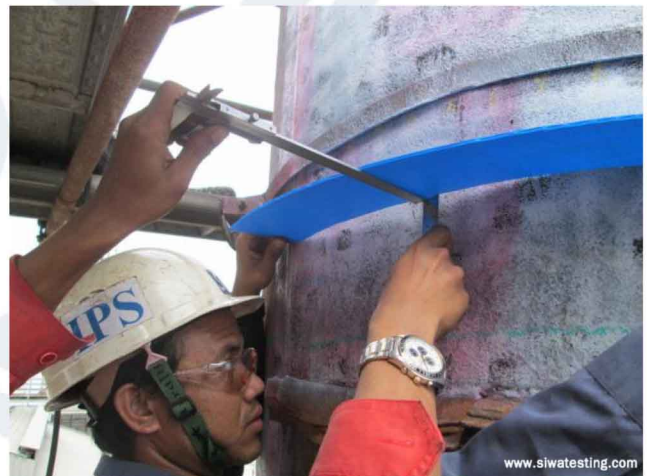
กรณีที่ 7 การประเมินความเหมาะสมในการใช้งานของภาชนะรับความดันที่เกิดการกัดกร่อนใต้ฉนวน

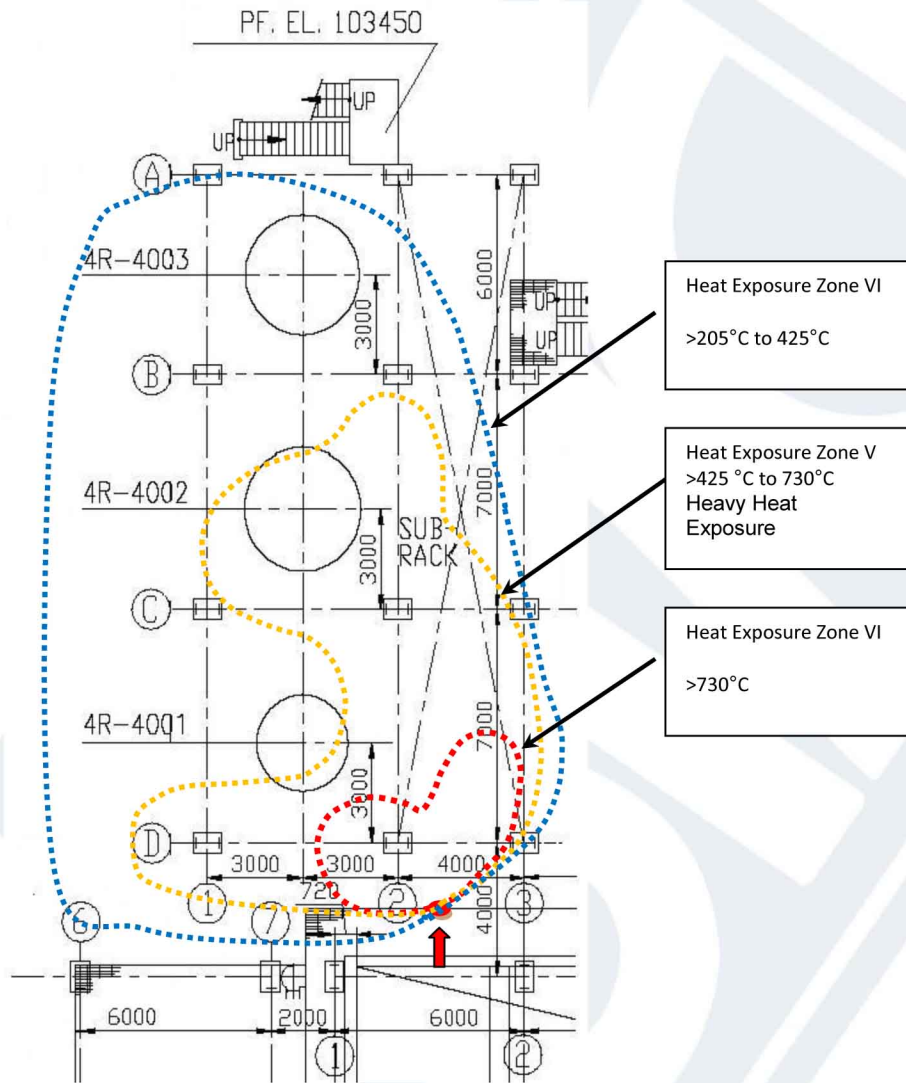
กรณีที่ 8 การประเมินความเหมาะสมในการใช้งานของอุปกรณ์การกลั่นที่เกิดความเสียหายจากการได้รับความร้อนสูงจากเพลิงไหม้ เพื่อกำหนดขอบเขตตัดเปลี่ยนหรือซ่อมแซมนำกลับมาใช้งานได้อย่างถาวรหรือชั่วคราว โดยการใช้เทคนิคทางด้าน NDE ในการทดสอบและวิเคราะห์การเสียหาย พฤติกรรมของวัสดุและความรู้ทางโลหวิทยาต่างๆ การ

การแบ่งพื้นที่ของการได้รับความร้อนสูง เพื่อกำหนดขอบเขตของการตรวจสอบเหมาะสมกับ Damage Mechanism รูปแสดงพื้นที่ที่ได้รับความร้อนสูง หลังจากการรื้อถอน แสดง การแตกร้าวของท่อ ที่เป็นสาเหตุของเหตุการณ์ในครั้งนี้
