การวิเคราะห์สาเหตุความเสียหาย

ชิ้นงานที่เกิดความเสียหายดำเนินการวิเคราะห์โดยบริษัท

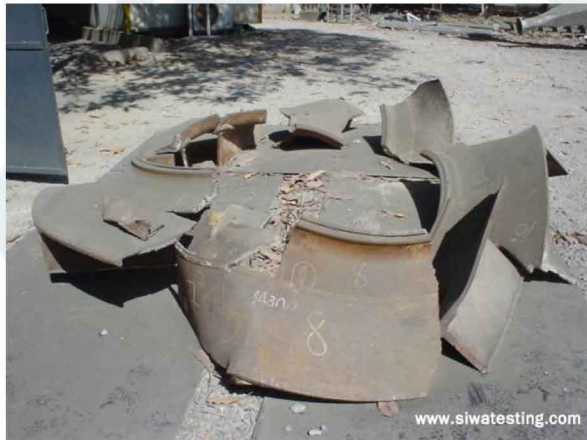
- (ก) Axial Flow Impeller ขนาดใหญ่เส้นผ่านศูนย์กลางประมาณ 2.6 เมตร ที่สร้างขึ้นใหม่เพื่อทดแทนของเก่าที่ผ่านการใช้งานมานานเกือบ 30 ปี เกิดความเสียหายหลังจากใช้งานเพียง 15 วัน เนื่องจากปัญหาทางโลหะวิทยา การเลือกใช้วัสดุกรรมวิธีการหล่อและการเชื่อม
- (ข) Ball Valve Casing ขนาด 4 นิ้ว ที่ใช้งานบนแท่นสำรวจและผลิตปิโตรเลียมในอ่าวไทย พบรอยร้าวระหว่างการใช้งาน ผลการวิเคราะห์รอยร้าวเกิดจาก Sigma Phase ที่แข็งและเปราะจากความผิดพลาดของผู้ผลิตในการทำ Heat Treatment

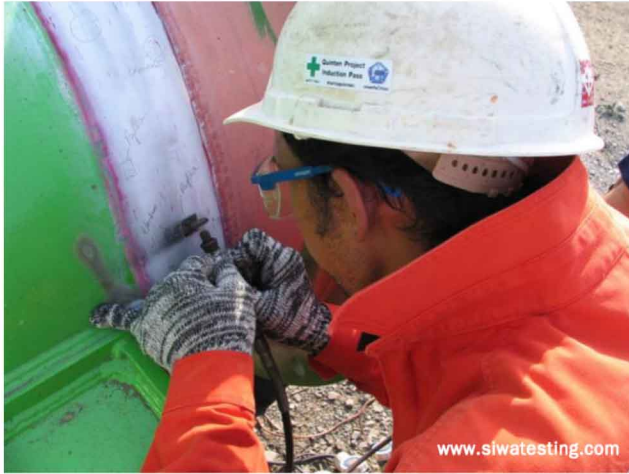
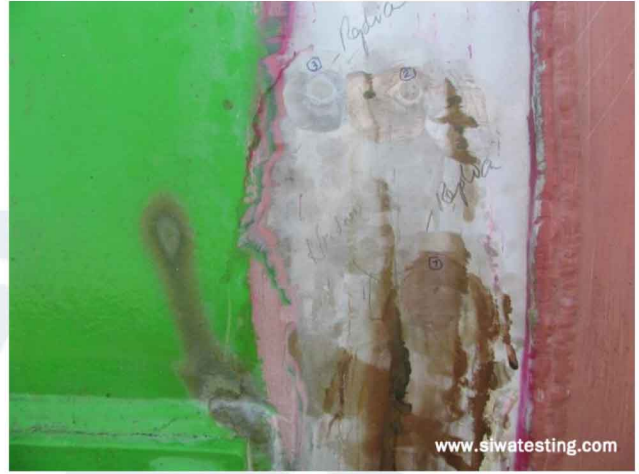
การวิเคราะห์สาเหตุความเสียหายของระบบท่อในโรงไฟฟ้าที่มีลักษณะคล้ายรอยร้าว
ผลการวิเคราะห์มีสาเหตุจากการผลิตแผ่นเหล็กที่ใช้ทำท่อ

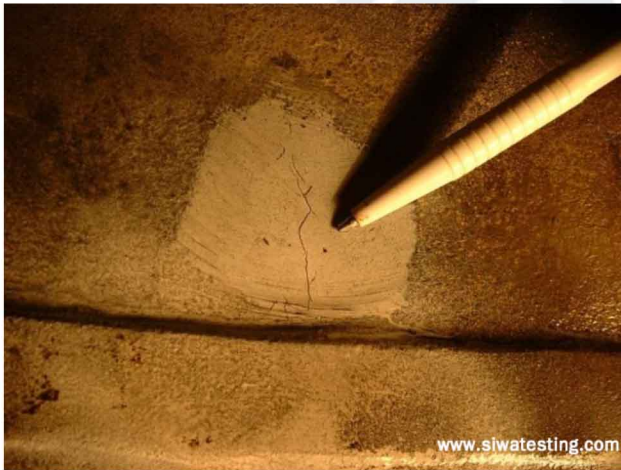
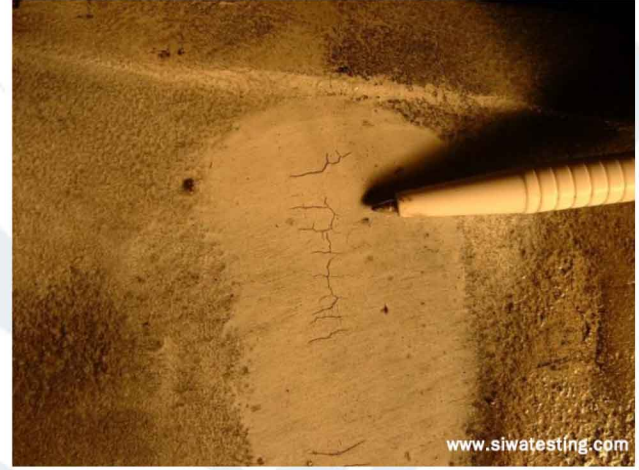
ตัวอย่างรอยบ่งชี้ของรอยร้าวที่พบในอุปกรณ์ที่ผ่านการใช้งาน การวิเคราะห์หาสาเหตุทำให้ทราบถึงสาเหตุ
ของรอยร้าวที่เกิดขึ้นมาตั้งแต่การเชื่อมสร้างและไม่เกี่ยวข้องกับการใช้งาน
